COMUNE DI	RIVARA
COMMITTENTE	UNIONE MONTANA ALTO CANAVESE
PROGETTO	MANUTENZIONE STRAORDINARIA DELL'EDIFICIO DESTINATO A SCUOLA ELEMENTARE "P. PALLIA"
FASE PROGETTO	PROGETTO ESECUTIVO
TAVOLA	RELAZIONE GENERALE
PROFESSIONISTA	architetto BRUNO BOLATTO
COLLABORAZIONE INTERNA	
COLLABORAZIONE ESTERNA

UNIONE MONTANA ALTO CANAVESE - COMUNE DI RIVARA
LAVORI DI MANUTENZIONE STRAORDINARIA DELL'EDIFICIO DESTINATO A SCUOLA ELEMENTARE "P. PALLIA"
PROGETTO ESECUTIVO

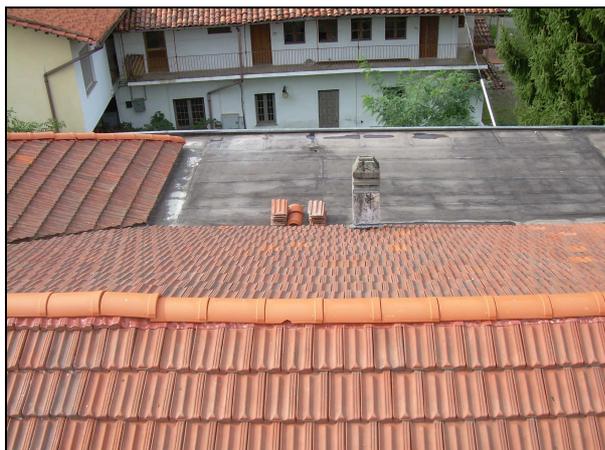
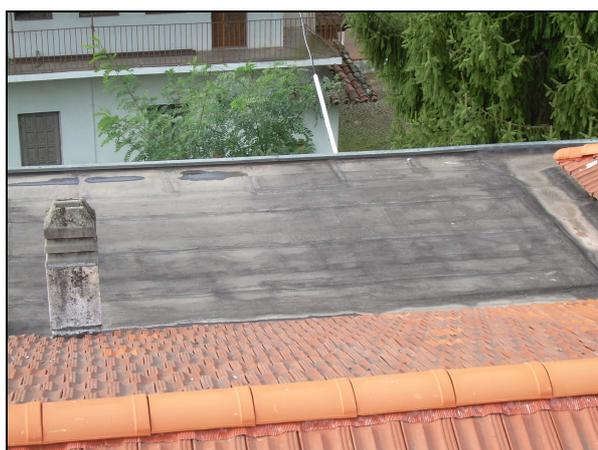
Le condizioni di conservazione degli elementi portanti principali (colmi, cantonali, falsi puntoni) e secondari (arcarecci disposti parallelamente alla linea di gronda) si può definire discreta, come è stato possibile desumere in sede di sopralluogo.

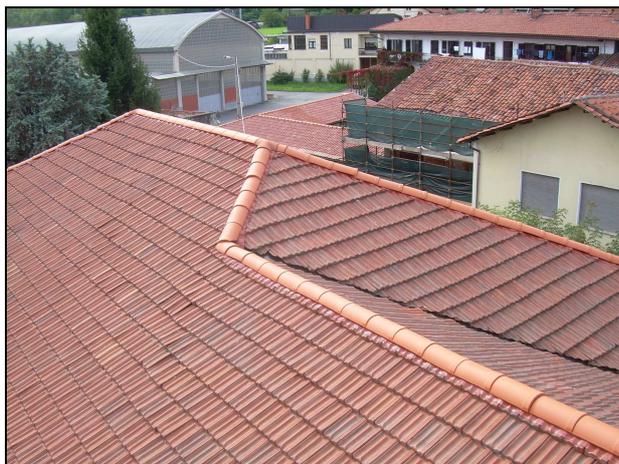
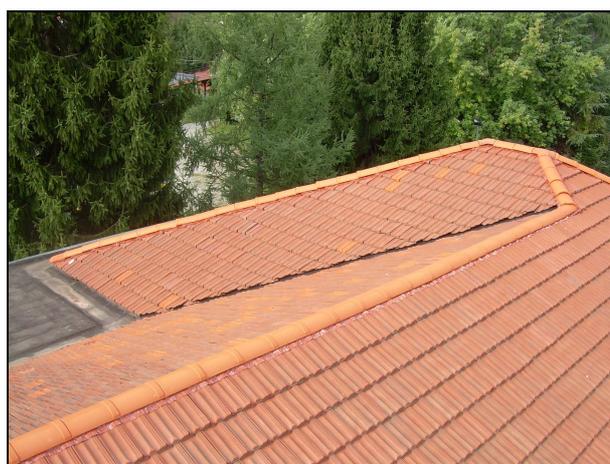
Le falde si presentano prive di isolamento e di perlinatura; recentemente, a seguito dell'esecuzione di un intervento di riqualificazione energetica complessiva dell'involucro edilizio del fabbricato scolastico si è proceduto al posizionamento, a livello dell'estradosso del solaio che delimita il piano primo, di pannelli di isolamento in polistirene ad alta densità "XPS" di spessore pari a 100 mm.

Il cornicione in calcestruzzo aggettante dal solaio di chiusura del piano primo costituisce con la sua conformazione il "canale di gronda" della copertura, finalizzato alla raccolta delle acque meteoriche. La tenuta di tale gronda è assicurata dalla presenza di teli di guaina bituminosa in precarie condizioni di conservazione in molti punti. Problemi legati alla riduzione dell'efficienza del manto costituito da guaine per il degrado delle guaine stesse sono presenti anche in corrispondenza della porzione di copertura "piana" descritta precedentemente.

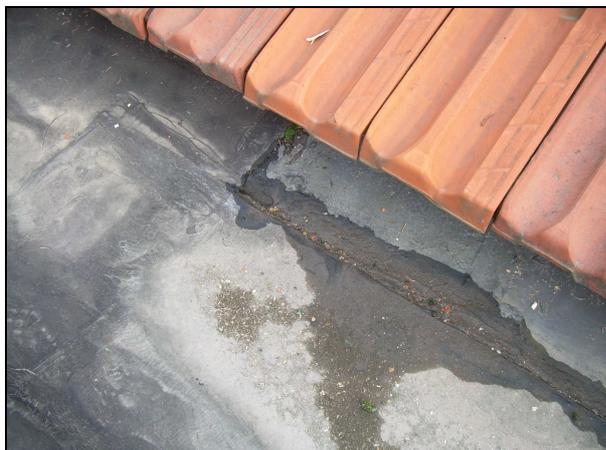
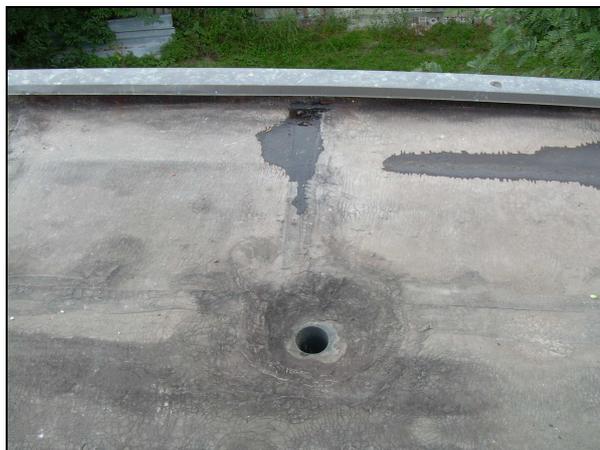
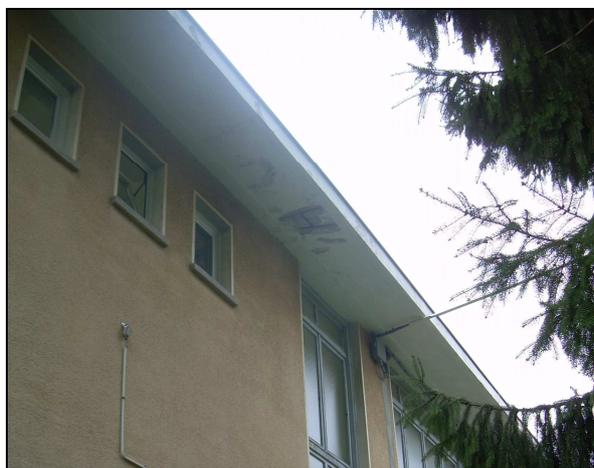
La mancanza di una adeguata conformazione in pendenza in grado di conferire correttamente le acque raccolte nel cornicione verso i punti di scarico, unitamente al numero limitato ed alla posizione non sempre corretta di tali punti, hanno determinato l'infiltrazione delle acque meteoriche al di sotto degli strati impermeabili con conseguenti ristagni d'acqua, creazione di umidità e danneggiamento, anche consistente, dell'estradosso e dell'intradosso della soletta in calcestruzzo armato che costituisce il cornicione (presenza di ferri di armatura privi del ricoprimento in calcestruzzo utile alla conservazione corretta dell'armatura stessa).

In fase di sopralluogo si è potuta verificare la posizione ed il numero dei punti di scarico sopra citati, giungendo alla conclusione che tale numero e posizione risultano inefficaci a consentire il regolare smaltimento della acque. È stato possibile rilevare come, per far fronte a problemi di infiltrazione dovute a perdite, si sia già proceduto allo spostamento verso l'esterno del pluviale attualmente visibile in corrispondenza dello spigolo destro del prospetto ovest del fabbricato scolastico oggetto di intervento.

Alla luce di quanto desumibile dall'effettuazione del sopralluogo l'intervento in progetto prevede il completo rifacimento dei componenti edilizi che assicurano la tenuta del cornicione della copertura e che consentono il corretto convogliamento delle acque verso i punti di discesa a terra di nuova realizzazione all'esterno della murature perimetrali. Nel dettaglio si prevede:

- la rimozione dei teli di guaina esistenti con riferimento al cornicione e la loro completa sostituzione con elementi analoghi di nuova concezione e livello prestazionale. Le operazioni di sostituzione saranno precedute dalla rimozione temporanea della prima fila di tegole e definitiva del primo listello in legno verso il cornicione, operazioni entrambe propedeutiche alla corretta rimozione e successiva posa in opera dei teli impermeabili;

- il rifacimento degli strati di pendenza su cui poggeranno le guaine sul cornicione al fine di consentire il regolare convogliamento delle acque meteoriche ai punti di raccolta e smaltimento;
- il posizionamento di nuovi listelli in legno di abete di dimensioni analoghe a quelle degli elementi sostituiti, in corrispondenza del canale di raccolta acque al fine di ristabilire il corretto piano di appoggio finale del manto di copertura e la possibilità di risvoltare la guaina verticalmente;

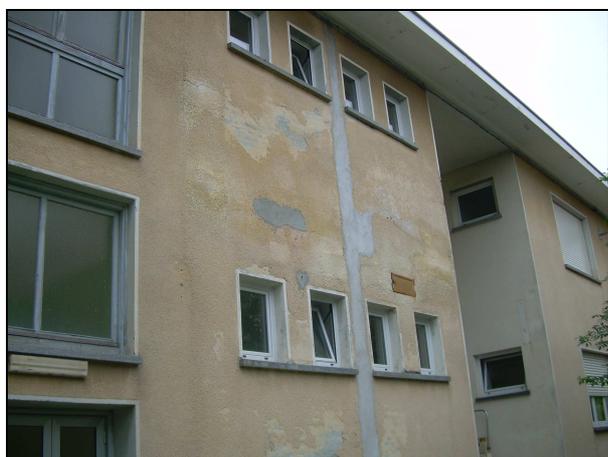
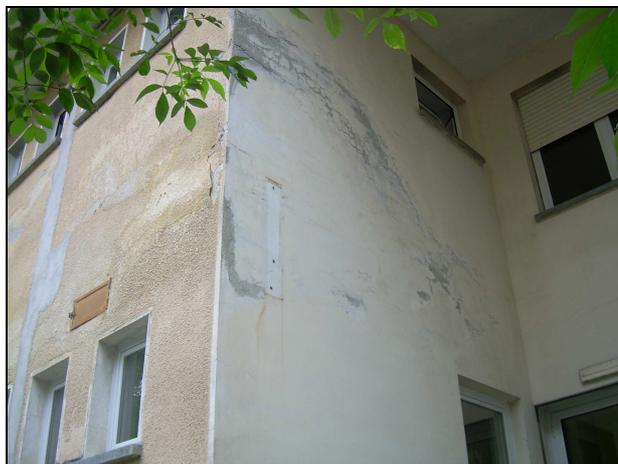
- il diffuso deterioramento delle tinteggiature esterne esistenti, in particolare della tinteggiatura esistente in corrispondenza del prospetto del fabbricato orientato a nord;

- l'esecuzione di un intervento di riparazione in corrispondenza degli elementi strutturali in calcestruzzo armato (cornicione perimetrale) danneggiati per effetto delle infiltrazioni di acque meteoriche, compreso il preliminare trattamento dei ferri di armatura privi di copriferro;
- la rimozione delle porzioni di intonaco danneggiate o incongruenti per caratteristiche di composizione ed il rifacimento delle medesime porzioni utilizzando materiali idonei a ricostituire la continuità dello strato di tenuta delle facciate perimetrali;
- la tinteggiatura delle superfici intonacate presenti sulle facciate del fabbricato previa preliminare pulitura delle stesse al fine di rimuovere gli strati di pittura in fase di distacco o sfogliamento.

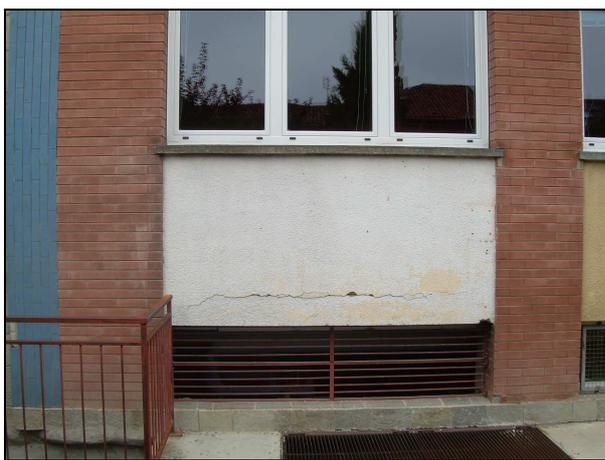
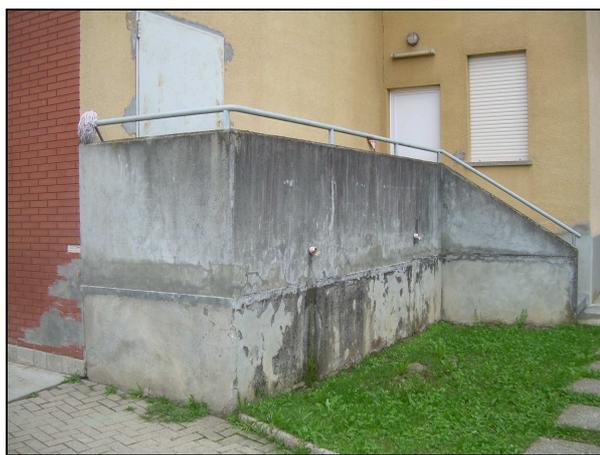
- la presenza di porzioni delle pareti perimetrali in cui il rivestimento ad intonaco risulta degradato o in fase di distacco, porzioni localizzate in particolare in corrispondenza dei prospetti del fabbricato orientati a sud ed a nord;

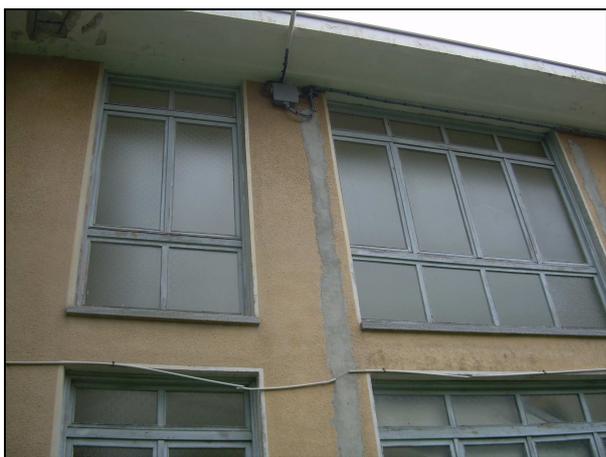
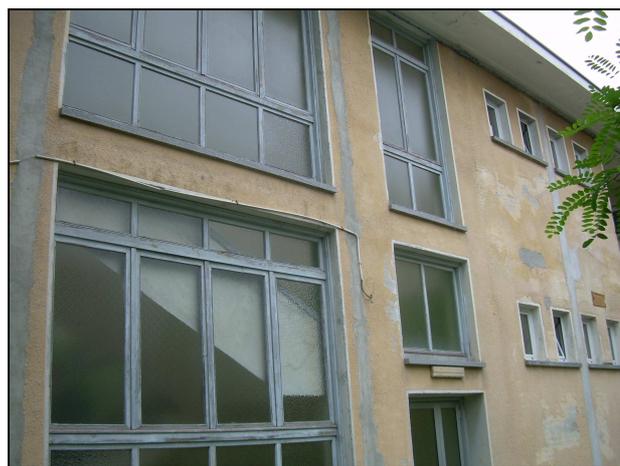
- la presenza, in corrispondenza del vano scala visibile nel prospetto orientato a nord, di serramenti in legno di qualità non corrispondente agli standards prestazionali attualmente richiesti, serramenti risalenti al periodo di realizzazione dell'ampliamento dell'edificio scolastico.
Tali infissi, poiché previsti perimetralmente al vano scala non riscaldato non sono stati oggetto di sostituzione durante l'esecuzione dell'intervento di riqualificazione energetica dell'immobile realizzato negli anni 2012 / 2013, sostituzione che invece ha interessato la totalità degli altri serramenti esistenti.

- la sostituzione dei serramenti in legno esistenti in corrispondenza del vano scala con serramenti in alluminio aventi caratteristiche formali del tutto analoghe alle caratteristiche dei serramenti di recente posizionamento nella parte restante dell'edificio.

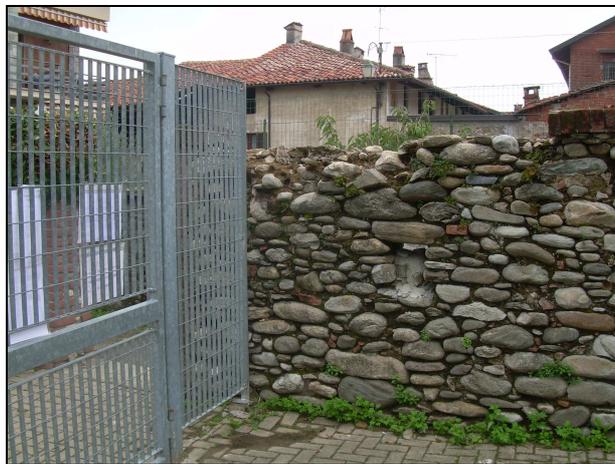
- l'esecuzione degli interventi di manutenzione del muro in pietra che delimita l'area destinata al gioco, di pertinenza della scuola, rispetto alla viabilità comunale esterna. Tale intervento di manutenzione comprende la posa di malta di allettamento tra gli elementi lapidei del muro, ove tale legante sia assente o poco presente, al fine di impedire la caduta di singoli elementi privi di coesione reciproca, nonché il completamento della copertura in mattoni pieni del muro stesso, copertura parzialmente assente;

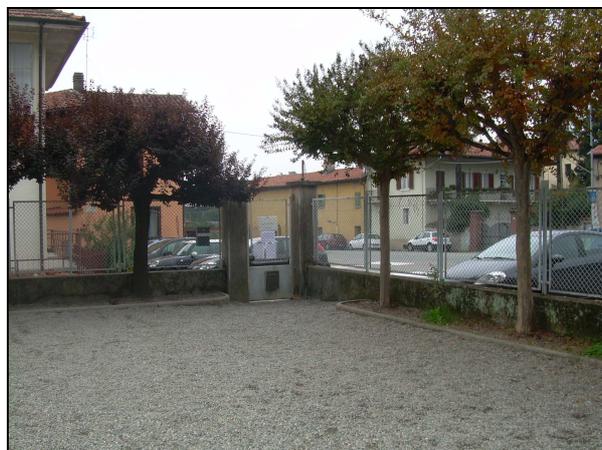
- la posa in opera di adeguata cartellonistica finalizzata a segnalare la presenza dell'impianto di messa a terra e dei suoi elementi dispersori nelle aree esterne o adiacenti al fabbricato;
- la rimozione dei cordoli in calcestruzzo esistenti a delimitazione della aiuole nel cortile antistante l'ingresso principale alla scuola e nelle aree laterali immediatamente adiacenti;

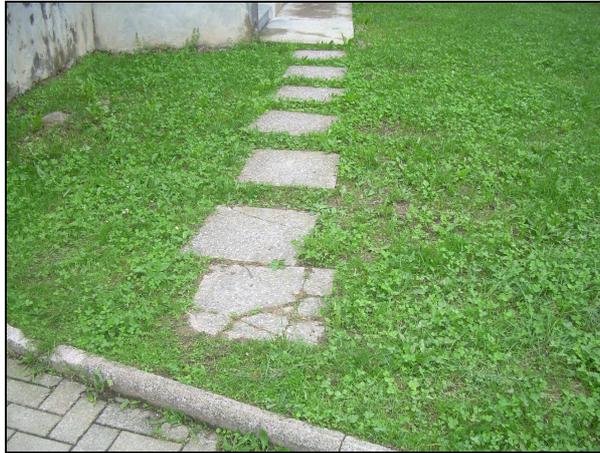
- l'eliminazione delle lastre di pietra sistemate in corrispondenza del prato interno a costituire una sorta di camminamento pedonale.

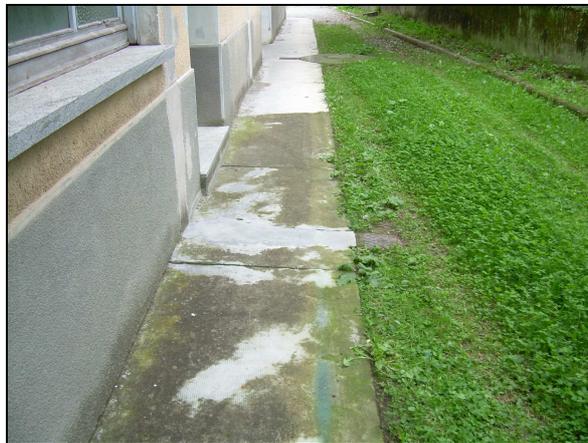
Tra gli interventi finalizzati a migliorare le condizioni di sicurezza nelle aree pertinenziali adiacenti la scuola rientra anche il completo rifacimento del marciapiede esistente attorno al fabbricato, essendo tale marciapiede in parte danneggiato in parte staccato o in fase di distacco rispetto al muro perimetrale adiacente.

Si prevede pertanto la demolizione dello stesso e la realizzazione di un nuovo marciapiede in calcestruzzo armato adeguatamente vincolato al muro retrostante mediante il posizionamento di ferri di armatura al fine di impedire il cedimento dello stesso qualora fosse esclusivamente appoggiato al terreno sottostante.
