INTERVENTO 33: INQUADRAMENTO AREE  
DI INTERVENTO - COMUNE DI RIVARA (TO)  
UNIONE MONTANA ALTO CANAVESE (U.M.A.C.)

INTERVENTI CONNESSI ALLA TUTELA E ALLA PRODUZIONE DELLE RISORSE IDRICHE E DELLE RELATIVE ATTIVITÀ DI SISTEMAZIONE IDROGEOLOGICA DEL TERRITORIO DELL'UNIONE MONTANA ALTO CANAVESE (ANNO 2018):

INTERVENTO 33 - DIFESE SPONDALE SUL TORRENTE LEVONA LUNGO VIA BARBANIA A VALLE DELLA FRAZIONE MARIETTA

PLANIMETRIA, PROFILO E SEZIONI DI RILIEVO - VALLE

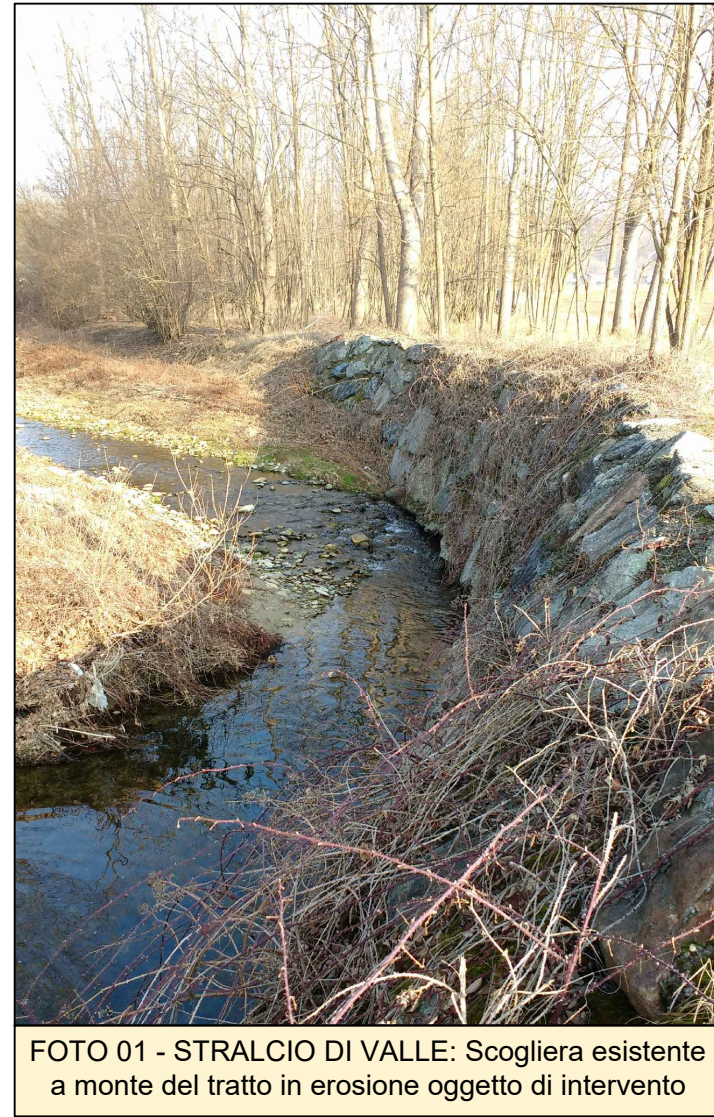
FOTO 01 - STRALCIO DI VALLE: Scogliera esistente a monte del tratto in erosione oggetto di intervento

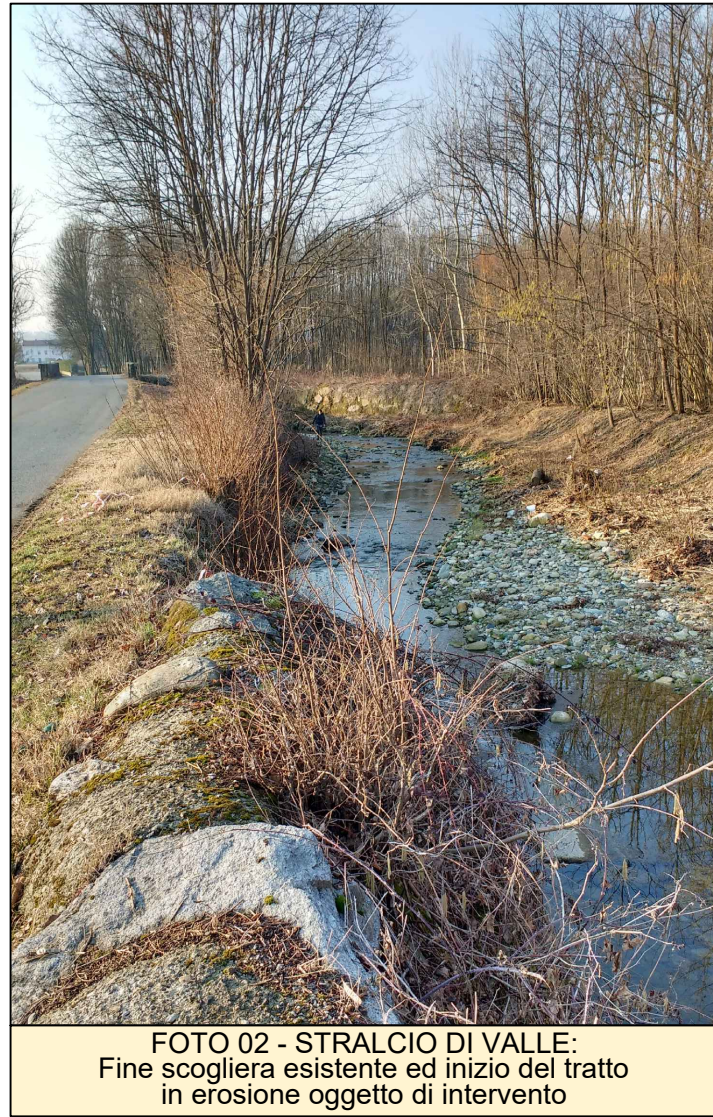
FOTO 02 - STRALCIO DI VALLE: Fine scogliera esistente ed inizio del tratto in erosione oggetto di intervento

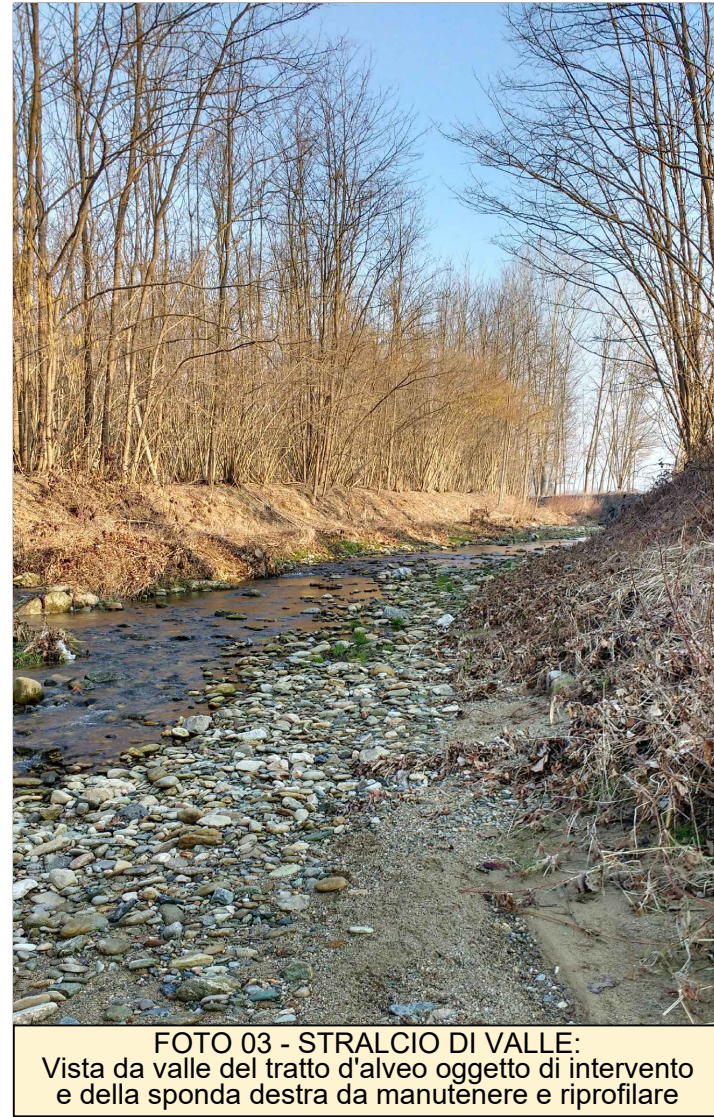
FOTO 03 - STRALCIO DI VALLE: Vista da valle del tratto d'alveo oggetto di intervento e della sponda destra da mantenere e riprofilare
