INTERVENTI CONNESSI ALLA TUTELA E ALLA PRODUZIONE DELLE RISORSE IDRICHE E DELLE RELATIVE ATTIVITÀ DI SISTEMAZIONE IDROGEOLOGICA DEL TERRITORIO DELL'UNIONE MONTANA ALTO CANAVESE (ANNO 2018):

**INTERVENTO 33 - DIFESE SPONDALE SUL TORRENTE LEVONALUNGO VIA BARBANIA A VALLE DELLA FRAZIONE MARIETTA**

**PROGETTO ESECUTIVO**

**PLANIMETRIA GENERALE DELL'INTERVENTO**

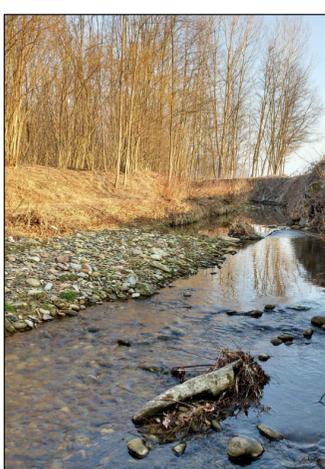
FOTO 06 - STRALCIO DI VALLE:  
Scogliera esistente poco a monte del tratto in erosione oggetto di intervento

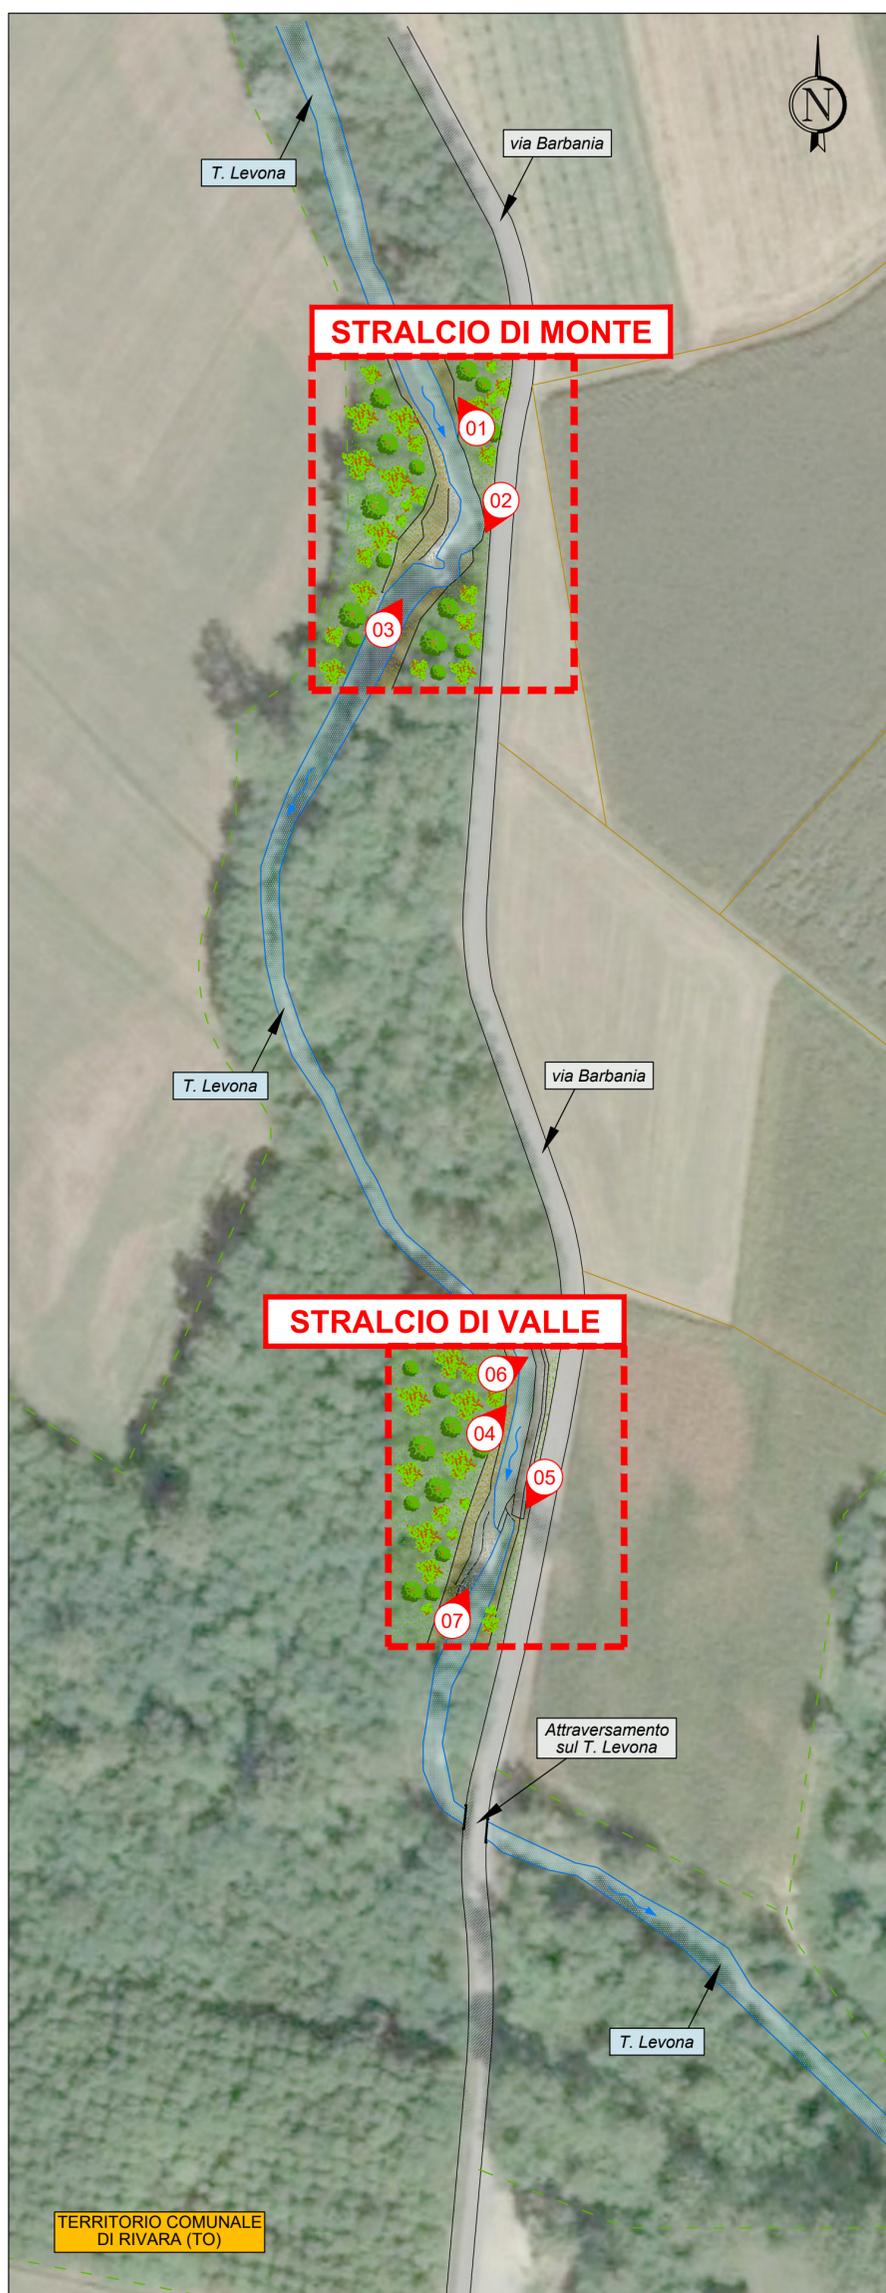
FOTO 07 - STRALCIO DI VALLE:  
Tratto di alveo in erosione con depositi da movimentare e riprofilare
