COMUNE DI	RIVARA
COMMITTENTE	UNIONE MONTANA ALTO CANAVESE
PROGETTO	MANUTENZIONE STRAORDINARIA DELL'EDIFICIO DESTINATO A SCUOLA ELEMENTARE "P. PALLIA"
FASE PROGETTO	PROGETTO ESECUTIVO
TAVOLA	RELAZIONE GENERALE
PROFESSIONISTA	architetto BRUNO BOLATTO
COLLABORAZIONE INTERNA	
COLLABORAZIONE ESTERNA

UNIONE MONTANA ALTO CANAVESE - COMUNE DI RIVARA
LAVORI DI MANUTENZIONE STRAORDINARIA DELL'EDIFICIO DESTINATO A SCUOLA ELEMENTARE "P. PALLIA"
PROGETTO ESECUTIVO

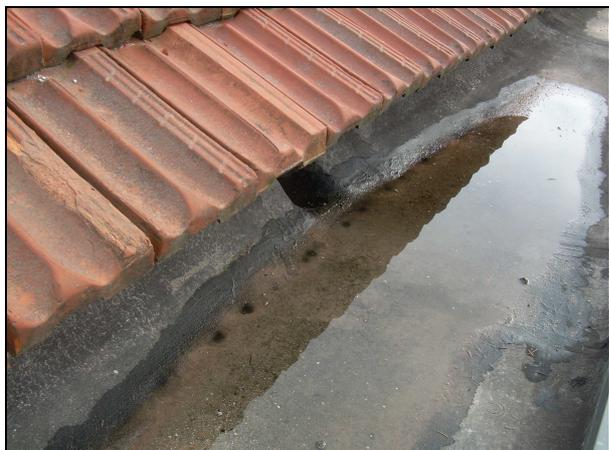
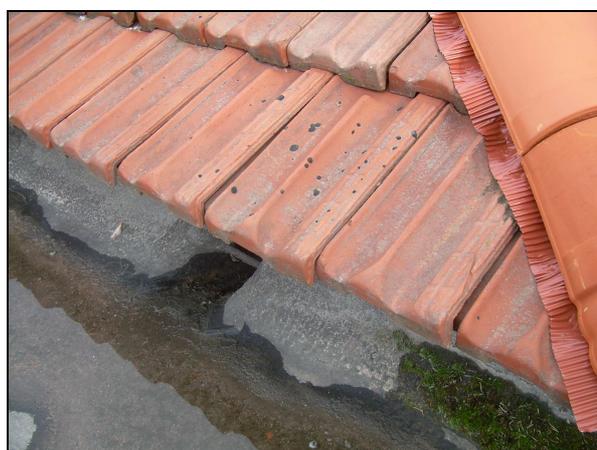
La mancanza di una adeguata conformazione in pendenza in grado di conferire correttamente le acque raccolte nel cornicione verso i punti di scarico, unitamente al numero limitato ed alla posizione non sempre corretta di tali punti, hanno determinato l'infiltrazione delle acque meteoriche al di sotto degli strati impermeabili con conseguenti ristagni d'acqua, creazione di umidità e danneggiamento, anche consistente, dell'estradosso e dell'intradosso della soletta in calcestruzzo armato che costituisce il cornicione (presenza di ferri di armatura privi del ricoprimento in calcestruzzo utile alla conservazione corretta dell'armatura stessa).

In fase di sopralluogo si è potuta verificare la posizione ed il numero dei punti di scarico sopra citati, giungendo alla conclusione che tale numero e posizione risultano inefficaci a consentire il regolare smaltimento della acque. È stato possibile rilevare come, per far fronte a problemi di infiltrazione dovute a perdite, si sia già proceduto allo spostamento verso l'esterno del pluviale attualmente visibile in corrispondenza dello spigolo destro del prospetto ovest del fabbricato scolastico oggetto di intervento.

Alla luce di quanto desumibile dall'effettuazione del sopralluogo l'intervento in progetto prevede il completo rifacimento dei componenti edilizi che assicurano la tenuta del cornicione della copertura e che consentono il corretto convogliamento delle acque verso i punti di discesa a terra di nuova realizzazione all'esterno della murature perimetrali. Nel dettaglio si prevede:

- la rimozione dei teli di guaina esistenti con riferimento al cornicione e la loro completa sostituzione con elementi analoghi di nuova concezione e livello prestazionale. Le operazioni di sostituzione saranno precedute dalla rimozione temporanea della prima fila di tegole e definitiva del primo listello in legno verso il cornicione, operazioni entrambe propedeutiche alla corretta rimozione e successiva posa in opera dei teli impermeabili;
